## 臺中市政府農業局 函

主旨：檢送本局113年7月23日辦理「本市東勢區石城街石虎遭車輛撞擊救傷案會勘」紀錄1份，請查照。

## 會勘紀錄

- 一、地點：本市東勢區石城街道路  
二、案由：本市東勢區石城街石虎遭車輛撞擊救傷會勘  
三、時間：113 年 7 月 23 日上午 10 時  
四、單位、人員及意見：

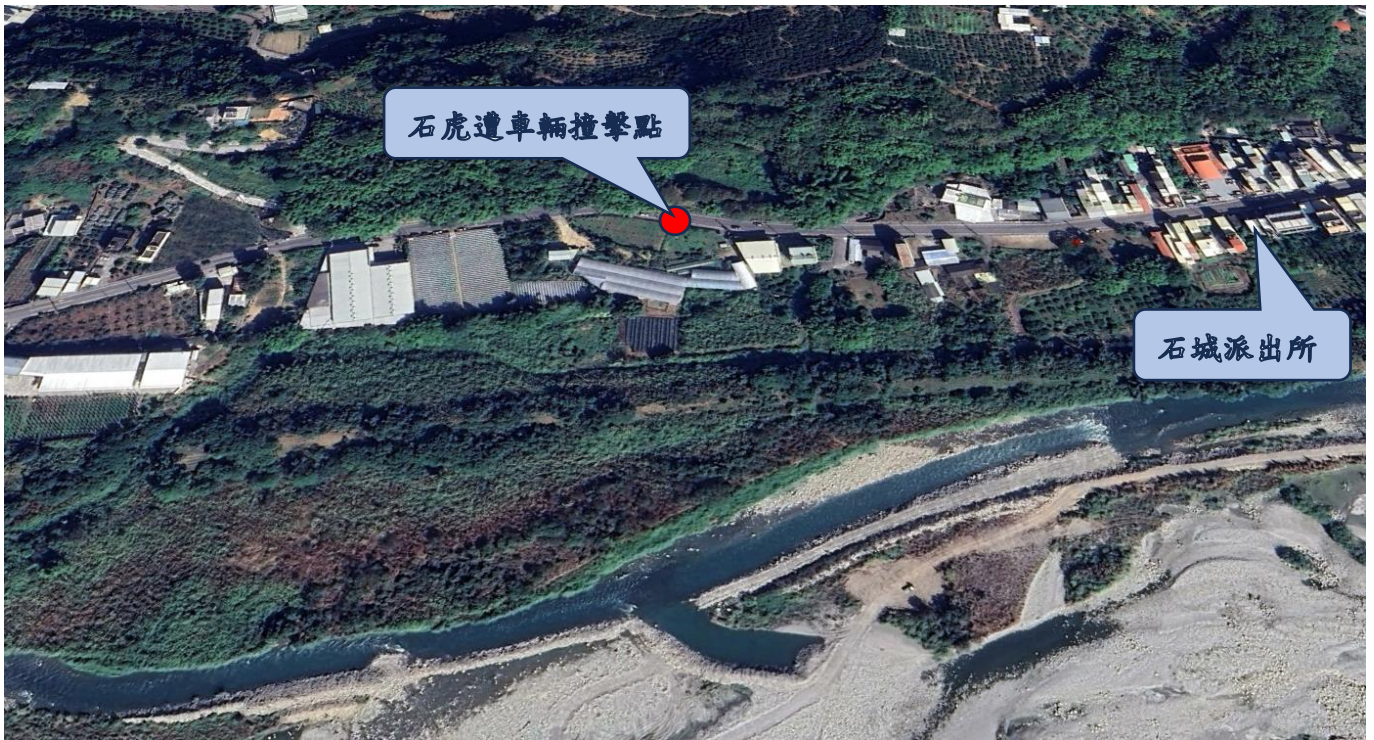
113 年 7 月 12 日石虎遭車輛撞擊地點

| 單 位 | 單 位 意 見 | 人 員 |
|---|---|---|
| 臺中市石虎保育委員會<br>劉委員建男 | 1.本件石虎遭撞擊的位置鄰近村落，道路一側是次生林，另一側通過果園即為大甲溪河床，石虎可能在次生林邊緣活動或往返次生林與河床時通過道路不慎遭致撞擊。該路段在進入村落前後有「前有測速照相」標牌，里長表示幾乎每天都有移動式的測速照相，對用路人車速具有警示作用。該路段速限每小時 50 公里，且沿線有路燈，里長表示路燈皆正常，夜間照明光度夠，惟如有犬隻追逐石虎，仍可能導致石虎突然衝出馬路遭致撞擊。由於鄰近住家，該路段不適合設置會發出聲音的減速標線等設施。此外，撞擊點前後約 200 公 | 劉建男 |

| | <p>尺無可供野生動物通行之地下通道，且道路兩側多為住家或私有地，因此不適合設置圍網阻止其穿越道路。</p> <p>2.本件建議：(1)在撞擊點前後各 500 公尺的區間內，由交通局評估是否有適當地點於路邊設置「石虎出沒 減速慢行」的告示牌，提醒夜間用路人降速並當心動物穿越道路。(2)由於里長表示多數里民不知道當地有石虎，且不會分辨石虎與貓，因此建議農業局可透過里民大會或其他相關活動時，進行石虎保育教育的宣導。讓里民能更認識石虎。</p> | |

石虎遭車輛撞擊點位 24.2860179, 120.7862939

備註：石城派出所(東勢區石城街 297 號)的左方

1. 請本府交通局評估本次石虎撞擊點(如下圖所示)前後各 500 公尺的區間內，設置「石虎出沒 減速慢行」告示牌，提醒夜間用路人降速並當心動物穿越道路。
2. 請國立嘉義大學劉副教授建男團隊 113 年 10 月 14 日於本市東勢區石城復興宮(東勢區石城街 326 號)辦理石虎宣導教育。
3. 請本府農業局提供石虎宣導資料予泰興里辦公處，讓當地里民可清楚分辨貓咪與石虎差異。
