## 臺中市政府農業局 函

主旨：檢送本局114年5月15日辦理「本市烏日區環河路二段758號對面疑似石虎路殺死亡會勘」紀錄1份，請查照。

# 臺中市政府農業局會勘紀錄

一、案由：114 年 5 月 2 日本市烏日區環河路二段 758 號對面石虎路殺案件會勘

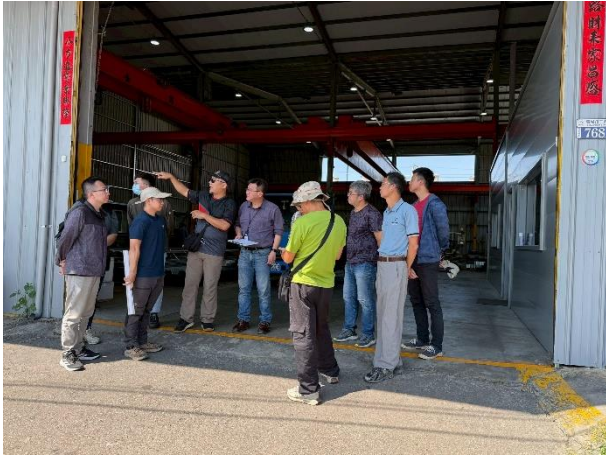
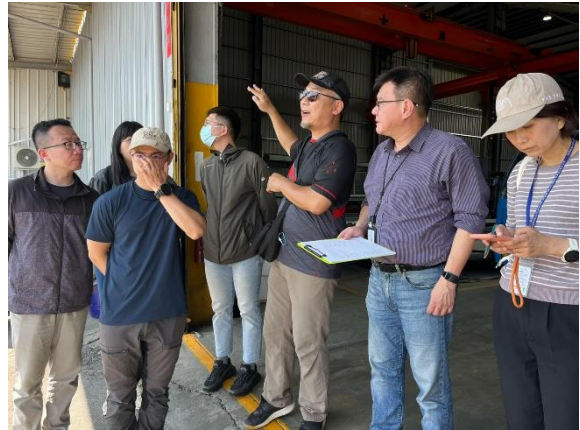
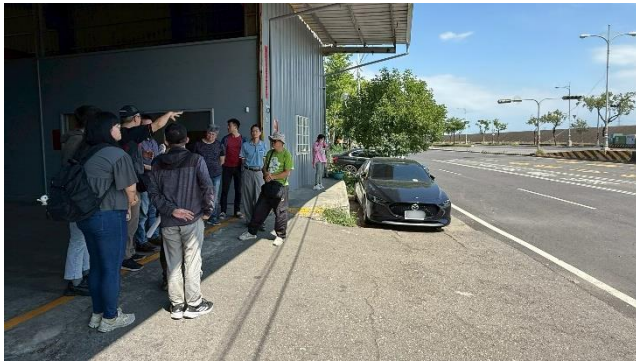
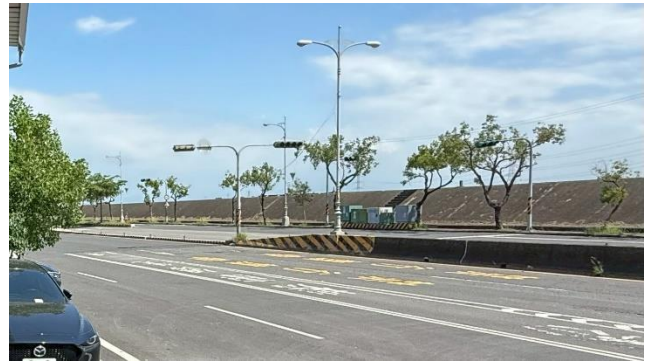
## 114 年 5 月 15 日 烏日區環河路二段會勘情形

| 臺中市石虎保育委員會<br>劉委員威廷 | <ol style="list-style-type: none"> <li>1. 本次路殺個體是 5/2 晚上十點左右被發現陳屍在環河路烏日大橋東向下橋處內側車道近中央分隔島的位置，發現時屍體已僵硬，可能是從大里溪翻越堤岸後穿越環河路時被下橋車輛撞擊。</li> <li>2. 台灣石虎保育協會近年追蹤的石虎個體有兩隻是在筏子溪、烏溪、大里溪到旱溪匯流口這個區域活動，顯示這個區域環境的重要性，建議能儘量減少這個區域的人為環境擾動。</li> <li>3. 台灣石虎保育協會追蹤的其中一隻石虎也有從大里溪跨越環河路到北側草生荒地活動的紀錄，本次路殺位置環河路的北側也有大面積的草生荒地，不排除路殺個體會偶而或固定穿越道路進入此荒地覓食。</li> <li>4. 目前烏日大橋下的旱溪有水利局的放流水回收再利用管線工程，除了因施工而封閉橋下往旱溪道路外，旱溪近匯流口的左岸也有施工清除植被，這樣的工程擾動也可能是導致石虎離開溪</li> </ol> | 理事長 | 劉威廷 |

事發地點周遭環境

事故現場

- （一）建議農業局於案發現場路段擇合適地點，於 114 年 6 月 20 日前設置宣導布條，提醒用路人依規定行駛，注意石虎出沒。
- （二）請烏日區公所於 114 年 7 月 31 日前在此路段設置石虎警示告示牌，並研議劃設減速標線之可行性。
- （三）請經濟部水利署第三河川分署將此區高灘地列為非必要不擾動地區。
