## 臺中市政府農業局 函

主旨：檢送本局115年6月2日辦理「本市太平區長龍路石虎路殺事件現地環境改善」紀錄1份，請查照。

## 臺中市政府農業局會勘紀錄

一、案由：115年5月21日本市於太平區長龍路石虎路殺案件會勘

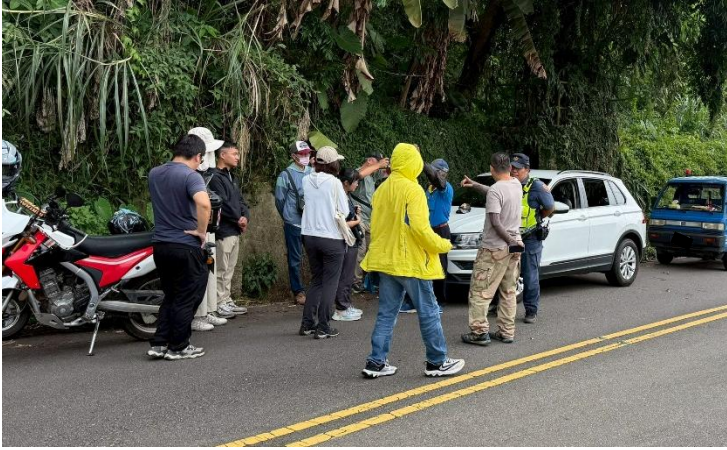
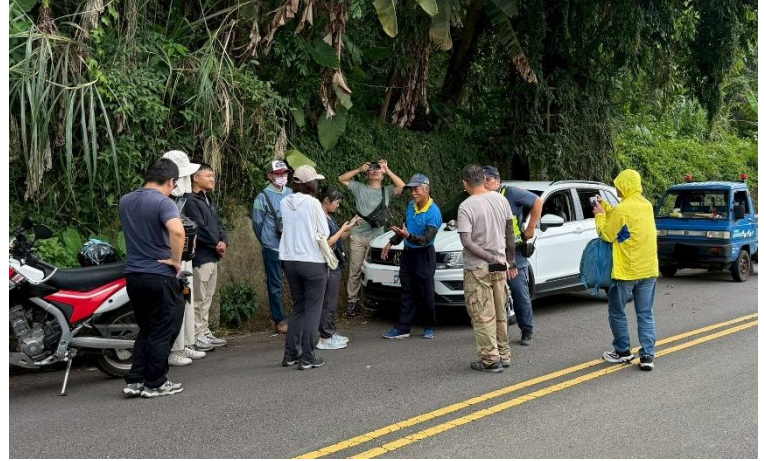
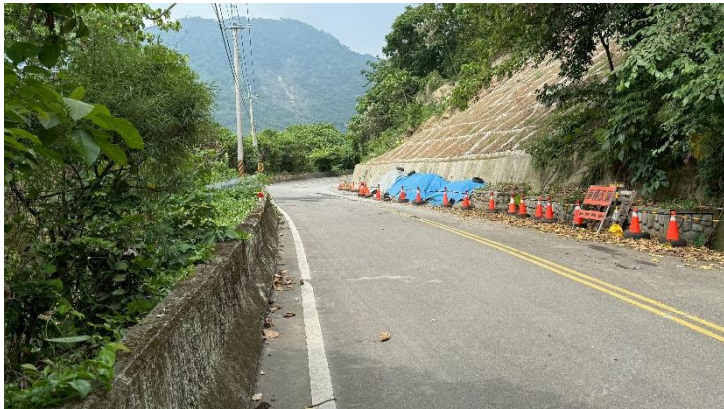
115年6月2日 太平區長龍路石虎路殺案件會勘情形

| 單 位 | 單 位 意 見 | 職稱 | 姓 名 |
|---|---|---|---|
| 臺中市石虎<br>保育委員會<br>劉委員威廷 | <ol style="list-style-type: none"> <li>1. 太平有穩定的石虎族群活動，也是位在重要的石虎南北向廊道上，過往很少路殺紀錄看可能是路網密度較低且道路大多存在已久。本次路殺可能原因同意林文隆委員看法，可能是正好彎道附近視距不足加上邊坡工程的工區和土方使道路寬度縮減，導致石虎在這路段遭遇車輛後閃避不及而發生路殺。</li> <li>2. 附議林文隆委員意見，請建設局養工處在施工路段前後設置臨時性警示標誌或告示牌，提醒經過的用路人減速慢行。</li> <li>3. 另外136縣道沿線非常多連續的紐澤西護欄，包含路殺路段也是一側山壁一側是連續的紐澤西護欄，山區道路這類護欄設計會造成動物受困或是因為不易翻越而長時間停留在路面，會增加路殺風險。建議建設局日後山區道路要設置護欄時，請優先選擇不會造成棲地切割和移動障礙的鋼板護欄，如果有設置紐澤西護欄的路段，也請不要用連續形式，譬如可每5公尺開口，或是用鋼板護欄銜接，提供動物盡速穿越道路的開口，也有助於分散路面逕流。</li> </ol> | 委員 | 劉威廷 |

| 臺中市石虎<br>保育委員會<br>林委員文隆 | 1. 本案為道路邊坡束縮路段，建議施工單位在工區前後設立臨時性警示標示，讓用路人減緩車速。<br>2. 協請派出所員警與里長加強勸導用路人，按規定速度行駛(30-40公里/時)。 | 委員 | 林文隆 |

- (一) 請施工單位於工區前後適當位置設置臨時性警示標誌，提醒用路人減速慢行，以減少野生動物路殺風險。
- (二) 建議未來辦理山區道路新建、改善或整修工程時，在兼顧交通安全前提下，適度將生態友善理念納入道路護欄設置規劃，例如連續護欄擇適當間距開口，避免動物受困道路。
- (三) 請太平區公所持續協助辦理石虎保育及道路安全宣導工作。

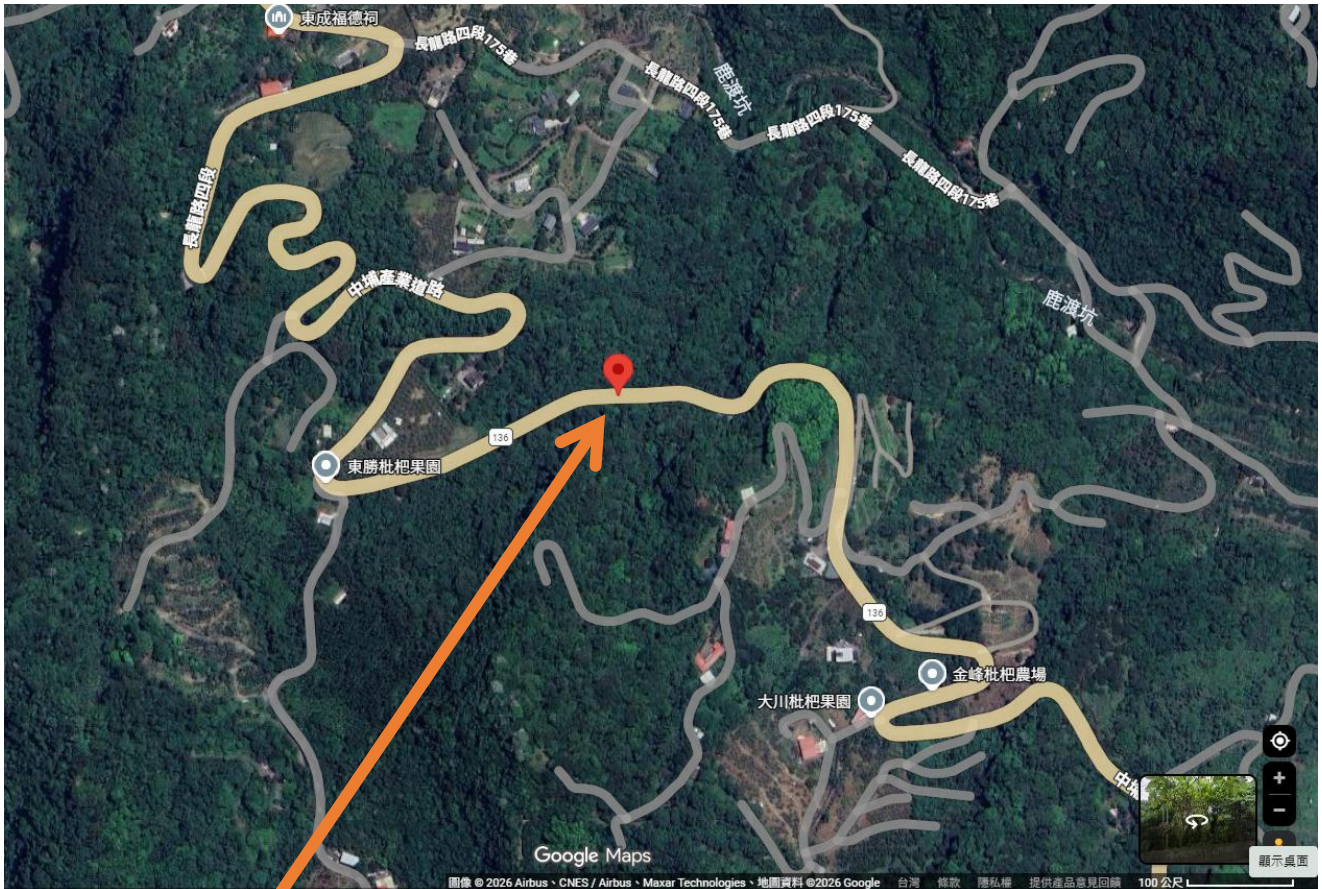
## 115年5月21日 石虎路殺案發地點

石虎路殺位置

由 Google map 定位 **24.0964982,120.810792** 即可搜尋到位置
