## 臺中市政府農業局 函

# 臺中市政府農業局會勘紀錄

一、案由：研商「外埔區水頭二路555號旁石虎路殺事件現地環境改善事宜」會勘

三、地點：本市外埔區水頭二路555號路旁(座標24.32348,120.67116)

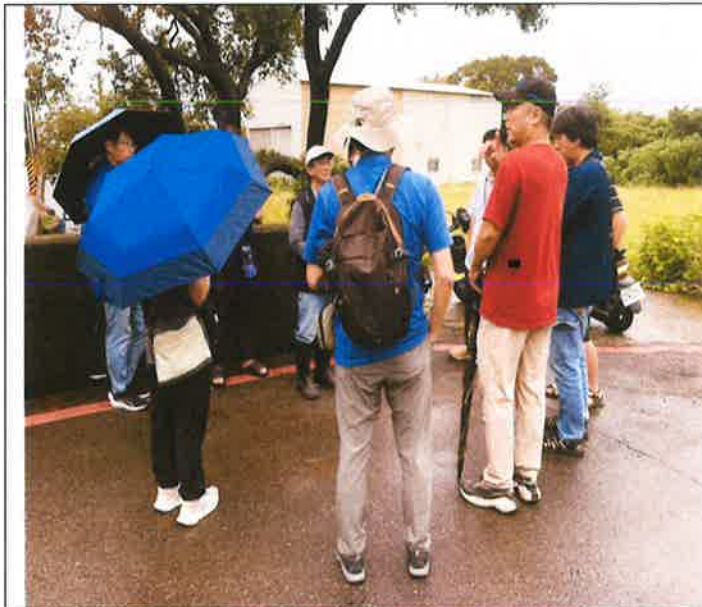
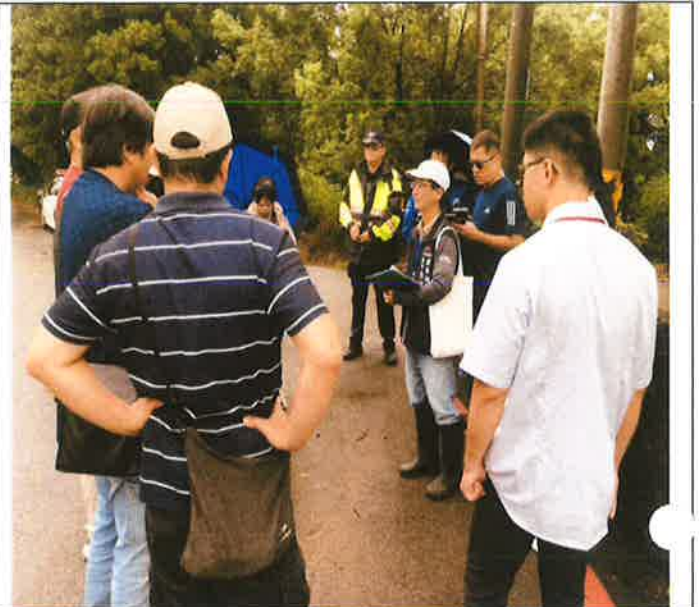
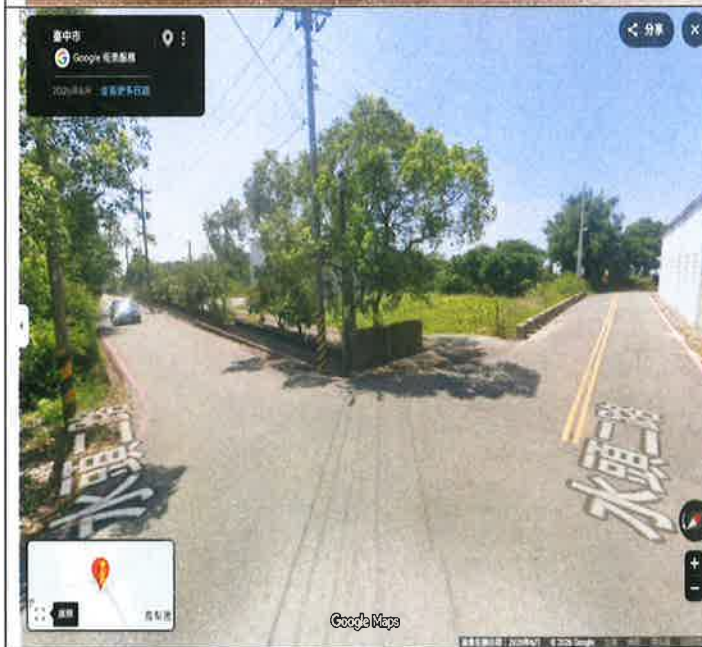
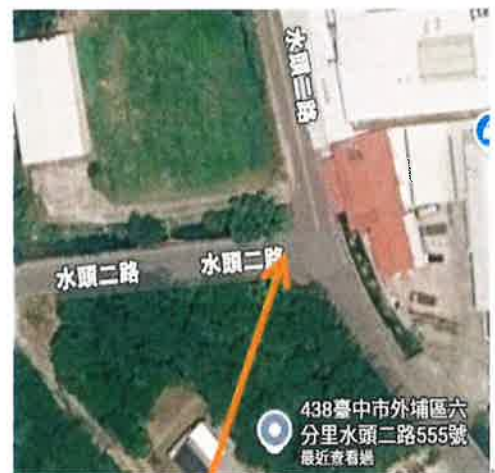
115年8月14日外埔區水頭二路555號旁石虎路殺案件會勘照片及街景圖

石虎路殺位置

由 Google map 定位24.32348,120.67116 即可搜尋到位置

- (一)有關委員提出本案鄰近地區多處呈現天然林且有部分為國有地，請農業部林業及自然保育署臺中分署加強管理及保護並評估規劃為保安林之可行性。
- (二)請農業部農田水利署臺中管理處評估於灌溉水圳增設動物友善相關設計之可行性。
- (三)請該路段權責單位評估增設夜間燈光照明及設立注意野生動物通行標誌，以提高用路人夜間可視範圍及提醒減速慢行，以降低動物路殺事件。
- (四)有關委員及里長提出遊蕩犬隻問題，請臺中市動物保護防疫處增加社區遊蕩犬隻抓捕、巡查量能及加強社區禁餵流浪犬貓宣導。
- (五)請社團法人台灣石虎保育協會加強社區宣導本市石虎生態服務給付推廣。
